Utvärdering av öppna dikens status och funktion – en förstudie i Västmanlands län *Evaluation of open ditch status and function – a pilot study in Västmanland*

Examensarbete i markvetenskap
Agronomprogrammet – inriktning mark/växt

SLU, Sveriges lantbruksuniversitet
Fakulteten för naturresurser och lantbruksvetenskap
Institutionen för mark och miljö

Serienamn: Examensarbeten, Institutionen för mark och miljö, SLU
2013:14

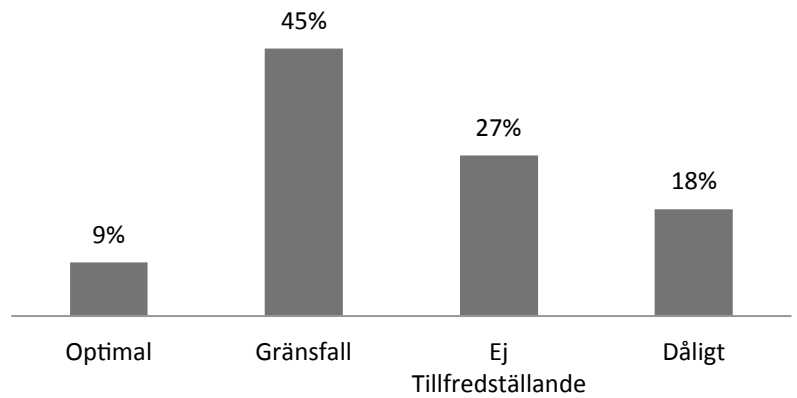
Madras poängfördelning i Flicksta-Häljeby markavvattningsföretag där en majoritet av mätområdena hamnar i kategorin "Gränsfall" (figur 9).

Figur 9. Fördelning klass enl. MADRAS Flicksta-Häljeby 1956.

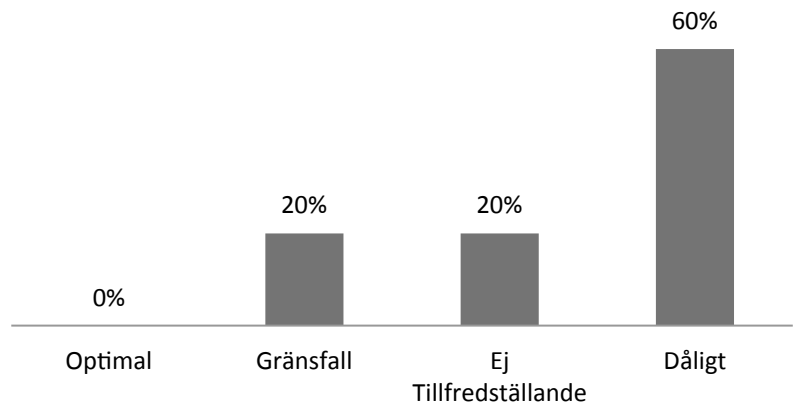
I Markavvtningsföretag: Möljesta-Härnеста-Åskestas 1916 var en klar majoritet av de undersökta sträckorna inom klassen "Dåligt" (figur 10).

Figur 10. Fördelning klass enl. MADRAS Möljesta-Härnеста 1916.

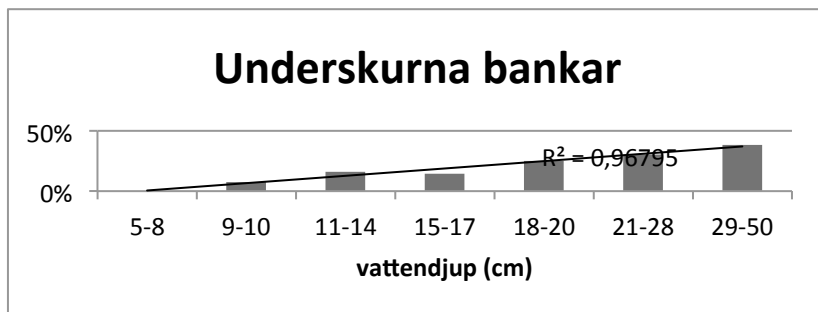
I figur 11 redovisas förekomsten av underskurna dikesbankar i förhållande till det uppmätta vattendjupet. Med ett klart samband mellan stående vatten och benägenhet till underskärning.

Figur 11. Andel underskurna bankar i förhållande till dikets vattendjup.

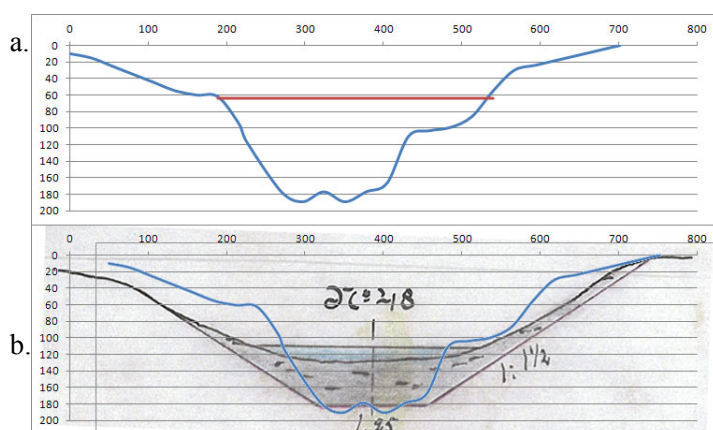
Sektionsprofil 1

Sektionen har påverkats av kanalbankras dels till följd av höga flöden samt av högt stående vatten. Visar även tecken på att sediment har ansamlats i botten på diket troligt eftersom diket just här har en lägre flödes hastighet till följd av större vattendjup. Även denna del har drabbats av kanalbankras. Denna sträcka har av MADRAS undersökningen klassats som ”dålig”.

Figur 13. (Skala i cm) Sektion 1 a visar uppmätt dikesprofil med vattenyta markerat i rött, sektion 1b är den ursprungliga planprofilen med den uppmätta profilen pålagd.

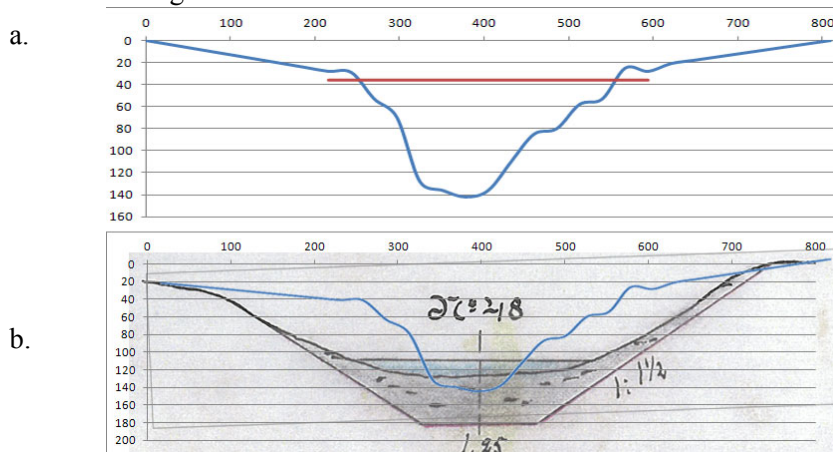
Sektionsprofil 2:

Sektionsprofilen visar tydliga tecken på att sediment har ansamlats i botten på diket sedimentansamling troligt just eftersom diket här har en lägre flödes hastighet till följd av större vattendjup. Även denna del har drabbats av kanalbankras. Denna sträcka har även en MADRAS undersökning genomförts och sträckan klassas som ”Dålig”

Figur 14. (Skala i cm) Sektionsprofil 2 visar uppmätt dikesprofil med vattenyta markerat i rött, sektion 1b är den ursprungliga planprofilen med den uppmätta profilen pålagd.

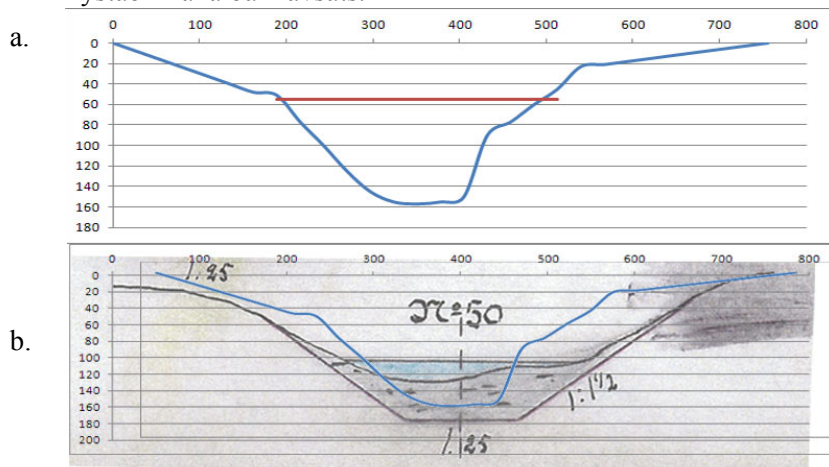
Sektionsprofil 3:

Sektionen är påverkad av kanalbankras, där rasmassorna i detta fall bildat en nystabil kanalbankavsats.

Figur 15. (Skala i cm) Sektionsprofil 3 visar uppmätt dikesprofil med vattenyta markerat i rött, sektion 3b är den ursprungliga planprofilen med den uppmätta profilen pålagd.

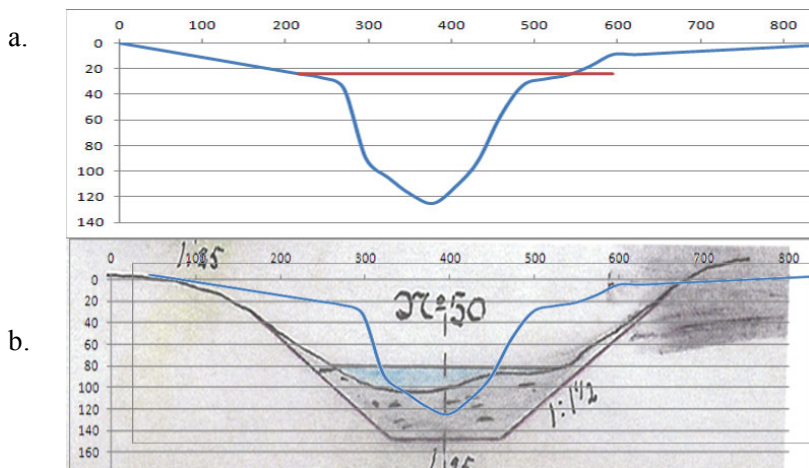
Sektionsprofil 4:

Sektionsprofilen 4 har felande kanalbankar på grund av högt stående vatten har lett till kanalbankras på båda sidor. Kraftigt nedsatt funktion i denna sektion.

Figur 16. (Skala i cm) Sektionsprofil 4 visar uppmätt dikesprofil med vattenyta markerat i rött, sektion 4b är den ursprungliga planprofilen med den uppmätta profilen pålagd.

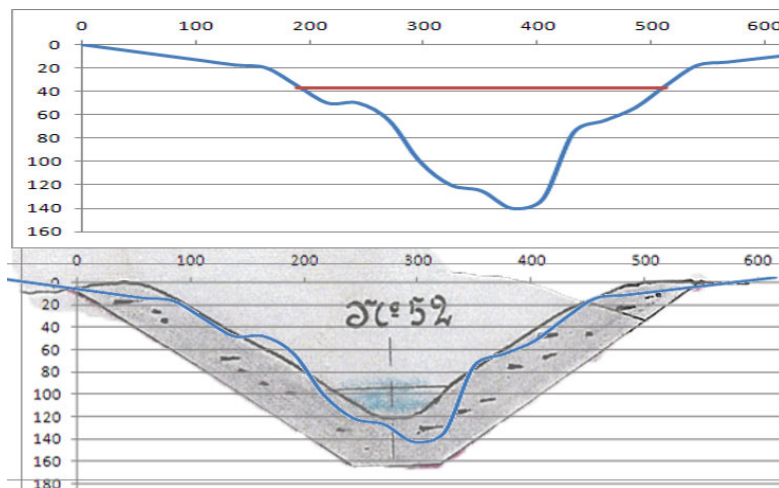
Sektionsprofil 5:

Sektionsprofilen är drabbat av kanalbankkras, och påtaglig sedimentansamling, sektionen liknar den före anläggnings år 1916.

Figur 17. (Skala i cm)Sektionsprofil 5 visar uppmätt dikesprofil med vattenyta markerat i rött, sektion 5b är den ursprungliga planprofilen med den uppmätta profilen pålagd.

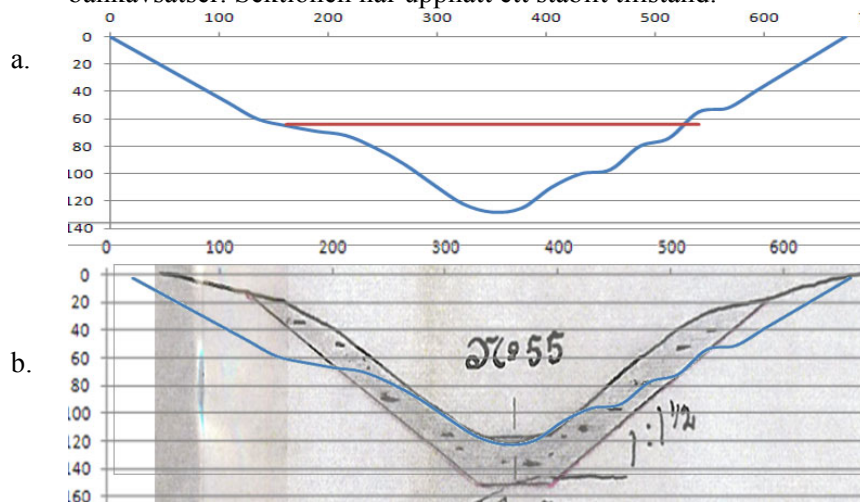
Sektionsprofil 6:

Sektionen ger en bild av en stabiliserad kanalbank med naturligt formade kanalbankavsatser. Sektionen har uppnått ett stabilt tillstånd.

Figur 18. (Skala i cm)Sektionsprofil 6 visar uppmätt dikesprofil med vattenyta markerat i rött, sektion 6b är den ursprungliga planprofilen med den uppmätta profilen pålagd.

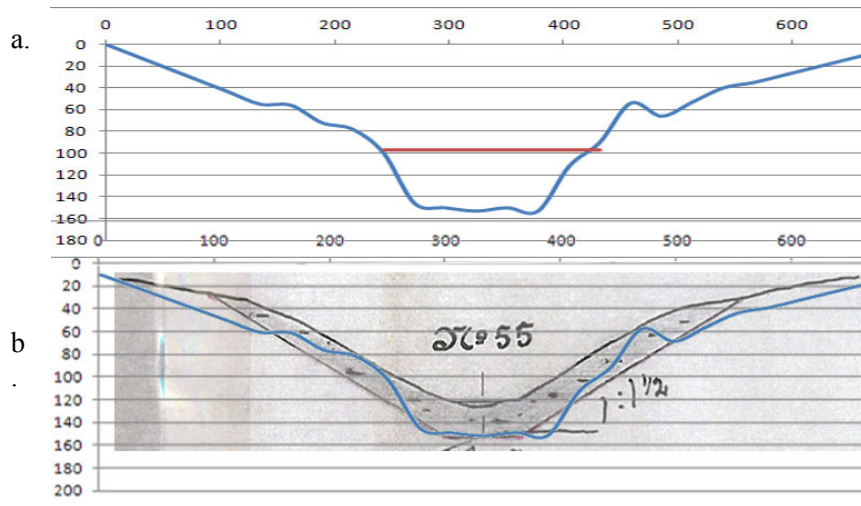
Sektionsprofil 7:

Sektionen är påverkad av kanalbankras men ingen nämnvärt nedsatt funktion kan härledas till dessa ras.

Figur 19. (Skala i cm)Sektionsprofil 7 visar uppmätt dikesprofil med vattenyta markerat i rött, sektion 7b är den ursprungliga planprofilen med den uppmätta profilen pålagd.

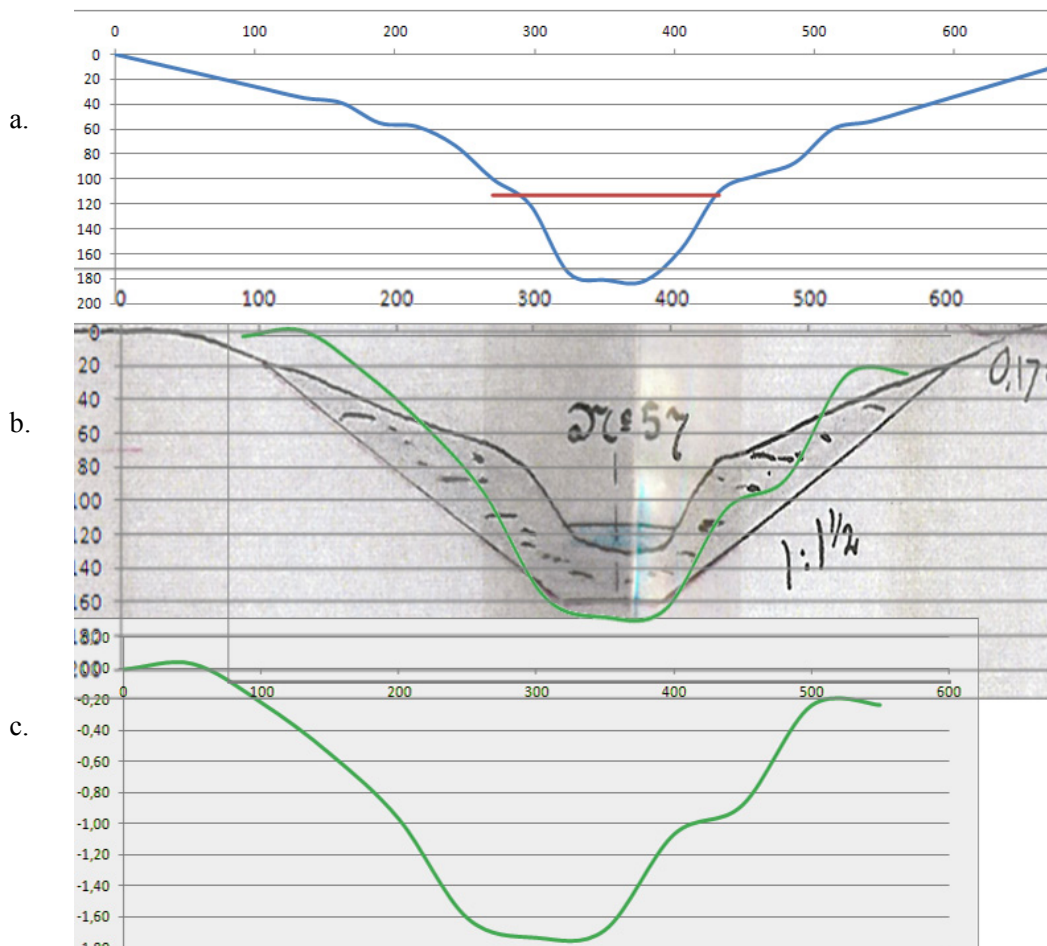
Sektionsprofil 8:

Sektionen har utsatts för kanalbankras men detta har inte påverkat sektionens funktion i större utsträckning.

Figur 20. (a och b Skala i cm c skala i m) Sektion a visar uppmätt dikesprofil med vattenyta markerat i rött, sektion 1b är den ursprungliga planprofilen med den avvägda profilen pålagd, sektion 1c visar en avvägd profil uppmätt med avvägningsinstrument.

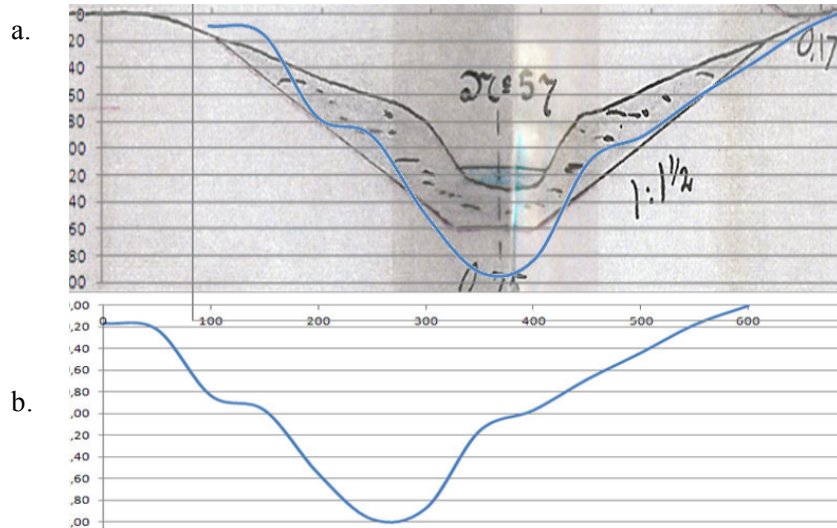
Sektionen visar tecken på bottenerosion samt avsmalning som följd av kanalbank-ras.

Figur 21. (a Skala i cm b skala i m) Sektionsprofil 9 sektion a är den ursprungliga planprofilen med den avvägda profilen, profil b är endast den avvägda profilen.

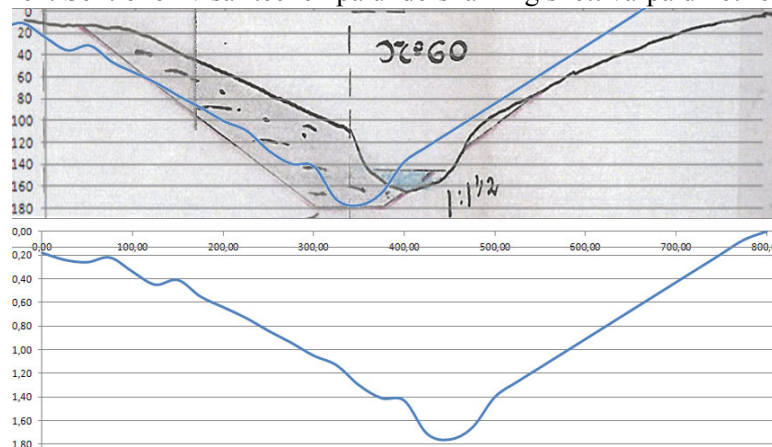
Sektionsprofil 10:

Sektionen befinner sig i en dikeskrök därav den något annorlunda sektionsprofilen. Sektionen visar tecken på underskärning skett varpå diket förskjutits i x-led.

Figur 22. (a Skala i cm b skala i m) Sektionsprofil 10 sektion a är den ursprungliga planprofilen med den avvägda profilen, profil b är endast den avvägda profilen.
